L'ABBAYE DE SALIVAL

L'abbaye de Salival a été durement éprouvée par les temps, notamment à partir de la Révolution, son mobilier étant dispersé et plusieurs de ses bâtiments détruits, dont l'église. Son histoire peut cependant être partiellement reconstituée à partir des diverses traces écrites ou matérielles parvenues jusqu'à nous (1), d'où cet exercice de restitution de l'établissement à la veille de la grande tourmente.

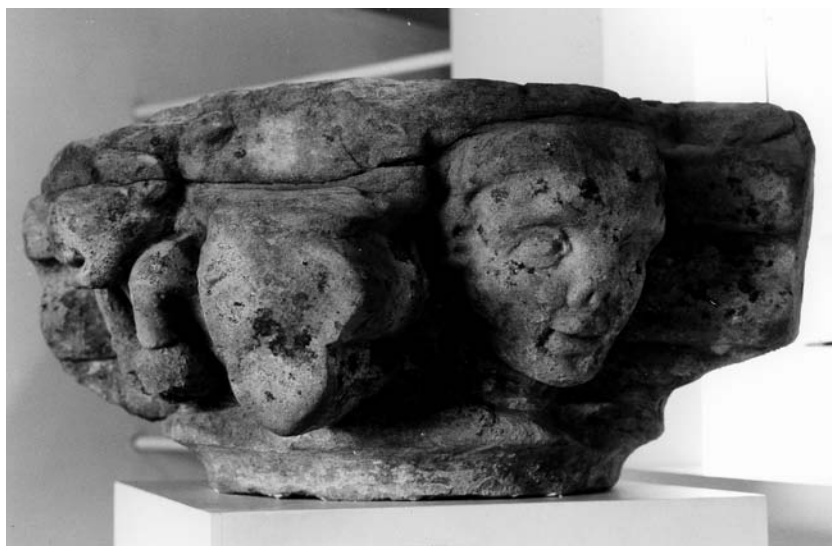
Fig. 2 Clef de voûte provenant de l'église.

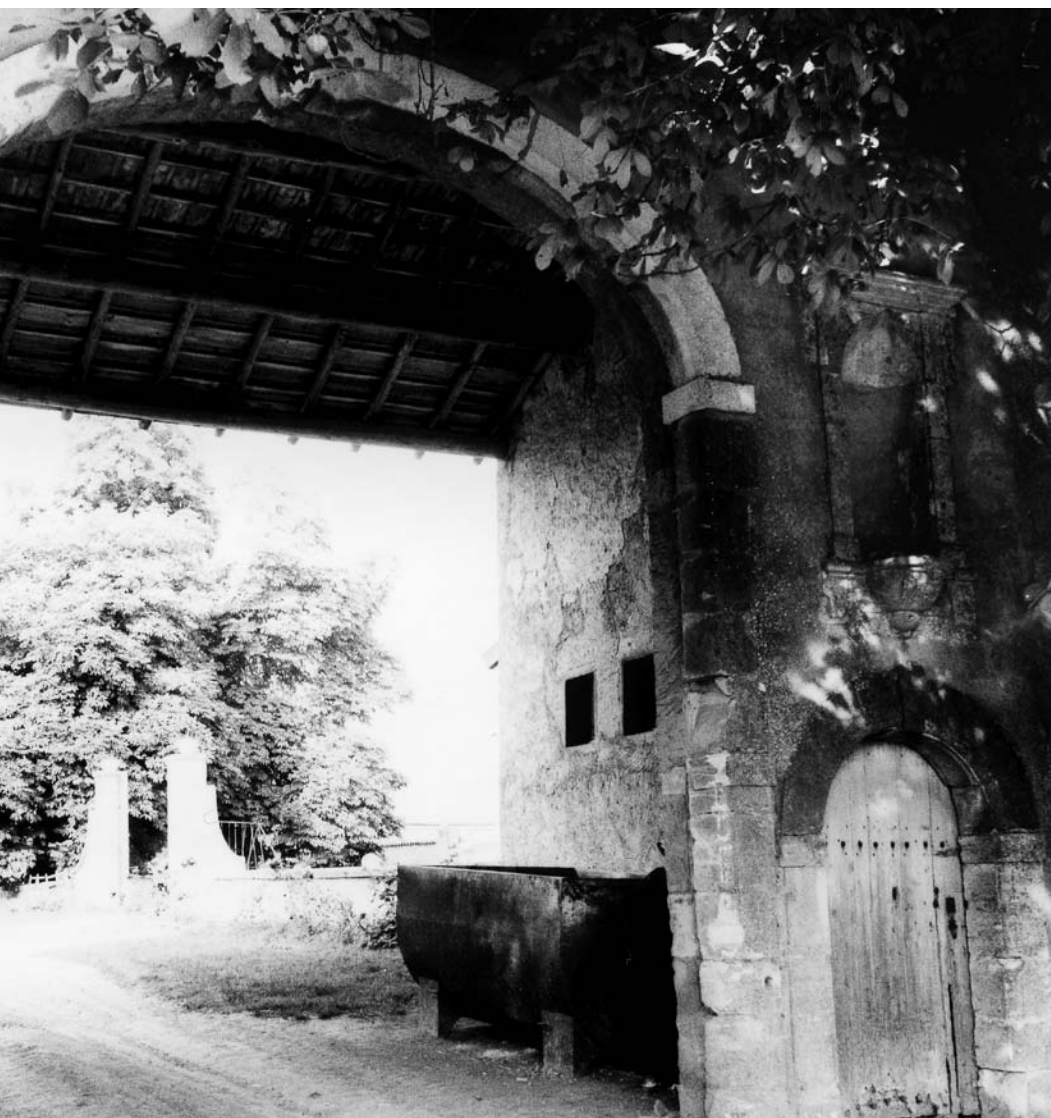
Fig. 3 Entrée de l'abbaye, vue du grand portail et de la porte piétonne.
(Phot. Jacques Guillaume)

Aujourd'hui encore, on pénètre dans l'abbaye par cette vaste cour, le corps d'entrée (n° 1) semblant avoir été reconstruit vers 1703, date portée par une niche. Les bâtiments de l'exploitation (n° 3) : fermes, maisons de vigneron, granges, pressoir, reconstruits au début du XVIII^e siècle, ont tous été remplacés par des constructions modernes, sauf celui de l'entrée, très remanié au XIX^e siècle, qui abrita longtemps une école. La cour comportait une fontaine et un guéoir (bassin pour baigner et abreuver les chevaux) à l'usage des fermiers (45).

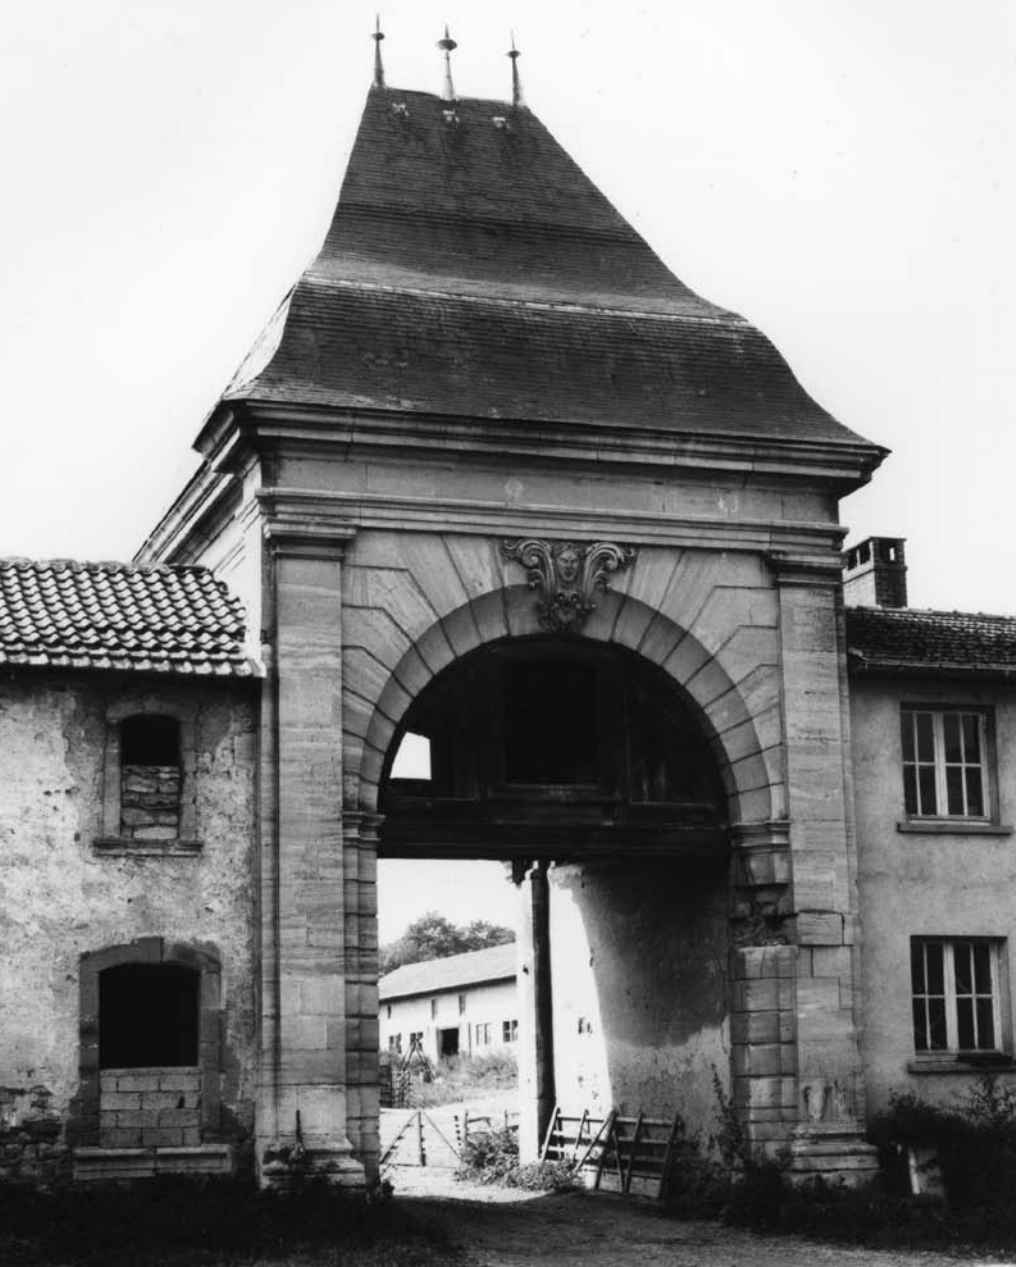
Fig. 4 Le pavillon d'entrée séparant la basse-cour de la 2^e cour ou manse abbatiale.
(Phot. Jacques Guillaume)

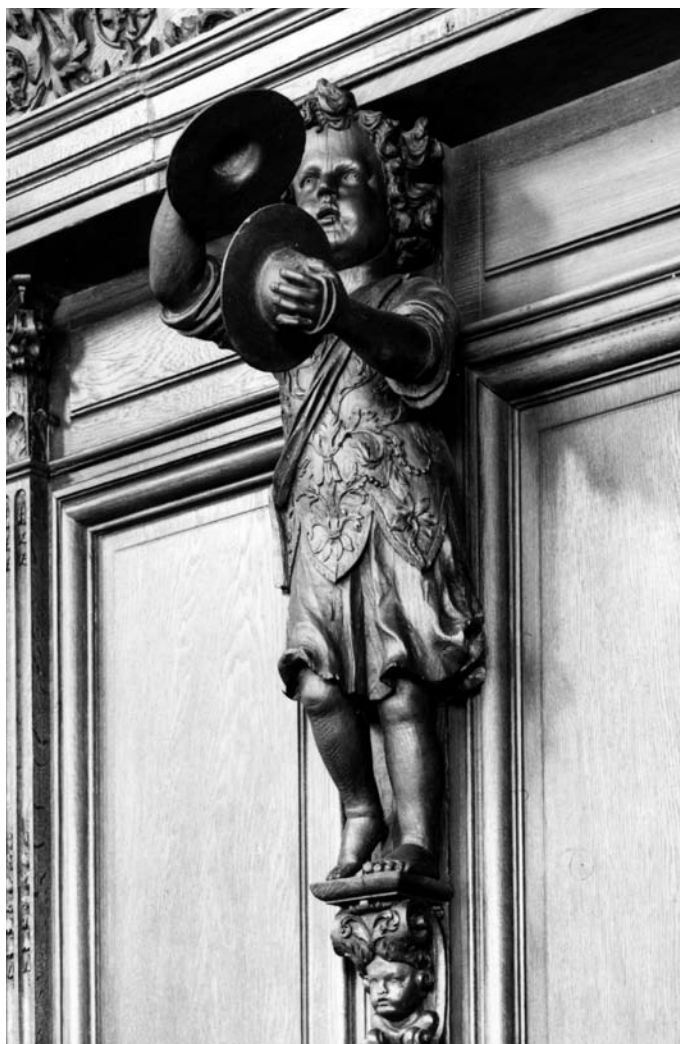
Fig. 6 Les lambris du chœur des chanoines (1695) remontés vers 1819 dans la chapelle des Cordeliers à Nancy, détail (Musée Historique Lorrain). (Phot. Marc Kérignard)

Il orne aussi le maître-autel et le sanctuaire de manière somptueuse, le dotant d'objets précieux. Si ces autels, remplacés entre 1763 et 1767, n'ont laissé aucune trace, on peut se faire une idée de l'importance de ces aménagements à la vue des lambris et des stalles du chœur des religieux, datés 1695, initialement situés dans la nef de l'église abbatiale, qui ont été rachetées par la ville de Nancy en 1819 et remontés dans le chœur de la chapelle des Cordeliers (actuel Musée historique lorrain, Fig. 6) (20).

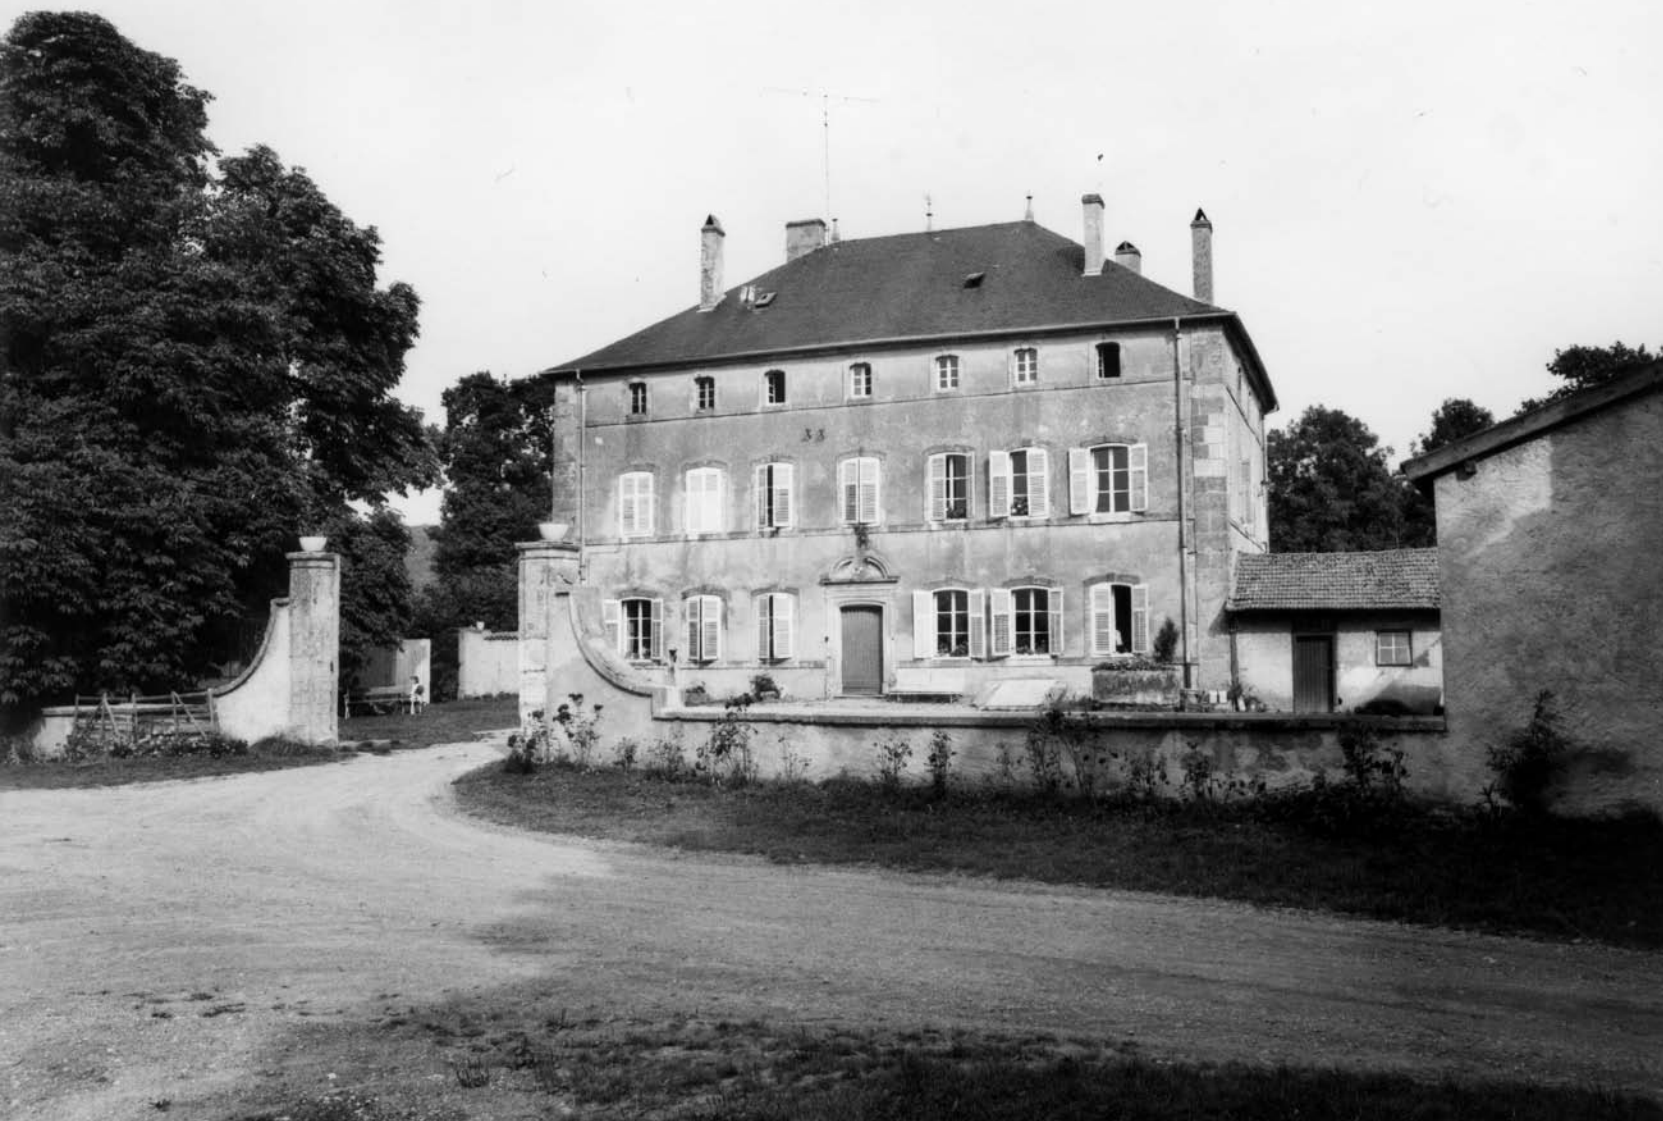
Fig. 8 Le logis abbatial, vue depuis la basse-cour.

La maison de l'abbé (n° 6) est précédée d'une petite cour pavée (n° 5) fermée par un portail dont subsistent les montants, et bordée au sud par diverses dépendances (n° 7). Elle ouvre à l'arrière sur une terrasse dominant un jardin auquel on peut accéder par un escalier droit à deux volées (n° 8). Ce jardin, initialement séparé du jardin conventuel, comprenait un petit cimetière. Le logis lui-même présente un aspect plutôt austère avec sa haute toiture en ardoise et ses façades en moellon enduit, l'usage de la pierre de taille étant limité aux chaînages, bandeaux et encadrements des ouvertures. Son unique décor se réduit à un fronton cintré brisé au-dessus de la porte principale datée 1749. Avec ses vestiges de plafonds à la française, ses menuiseries de style Louis XIV et son escalier en bois, l'intérieur traduit une certaine simplicité, l'ensemble s'apparentant davantage à une maison de campagne qu'à un palais abbatial. Lors de l'inventaire du mobilier de 1791, cette maison était « très peu meublée », à moins qu'elle n'ait été préventivement vidée.
